- ・令和2年2月5日に神奈川県逗子市で道路に隣接する民有地斜面が雨が降っていないにもかかわらず斜面が崩落し、歩道の歩行者が土砂に巻き込まれ死亡するがけ崩れが発生しました。
- ・斜面は、風化が進行して無降雨であっても突然崩壊する危険性があるため、土地所有者に対して、斜面の自主点検時のポイントを示しました。 ※風化: 地表の岩石が気温、雨水などの作用により次第に破壊され土や砂になること

◆がけ崩れの概要

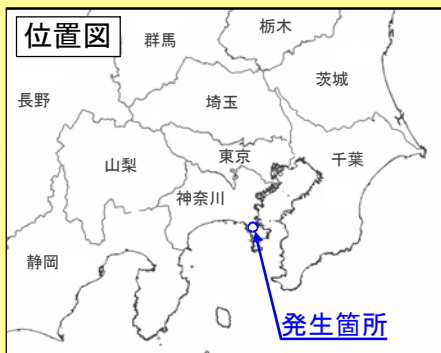
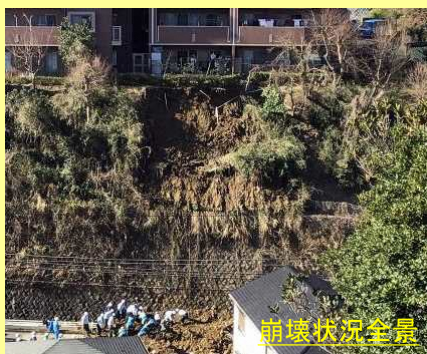
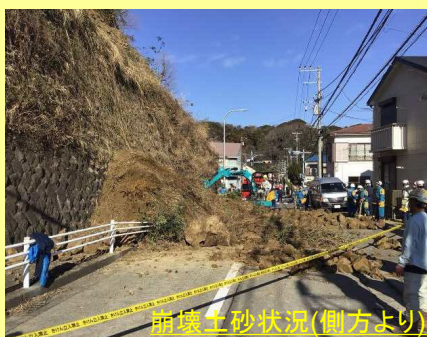
崩壊規模: 幅8~9m、長さ8m、深さ1m程度

- ①風化した凝灰岩(ぎょうかいがん: 火山灰が固まった岩石)が崩落したものと考えられる。
- ②植生が貧弱であるうえ、地表温度の変化や風の影響を受けやすく乾燥・湿潤を繰り返し受け易いなどの悪条件が重なったものと推察される。
