## 白井駅南口 梨の泉

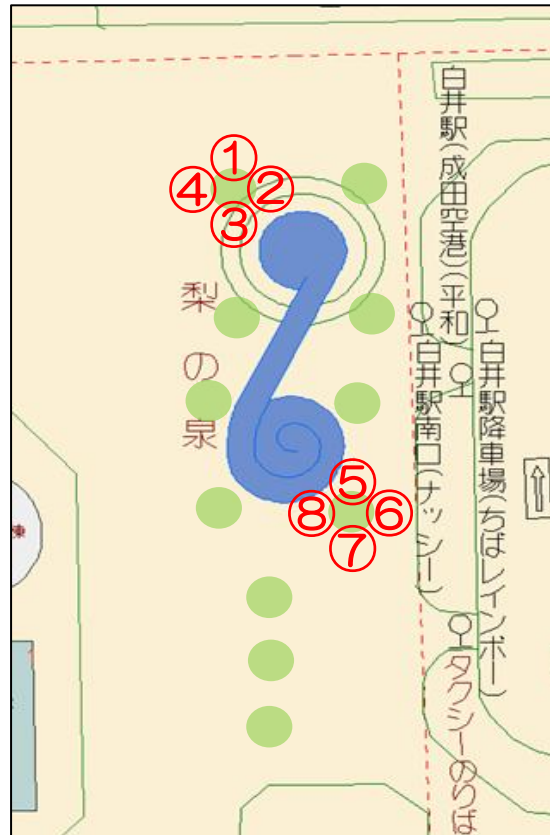
| 場所 | 除染前 | | 除染実施日 | 除染後 | | 除染方法 | 備考 |
|---|---|---|---|---|---|---|---|
| 植栽ます<br>(ケヤキ根元)<br>《駅側》 | ①北面 | H25.7.31 | 0.19 | H25.7.31 | H25.7.31 | 0.10 | 除染実施(H25年3月6日)以降に放射線量が再上昇したことに伴う再除染 |
| 植栽ます<br>(ケヤキ根元)<br>《センタービル側》 | ⑤北面 | H25.5.29 | 0.31 | H25.5.29, 6.18 | H25.6.18 | 0.12 | 除染実施(H25年3月6日)以降に放射線量が再上昇したことに伴う再除染 |
