三本松公園

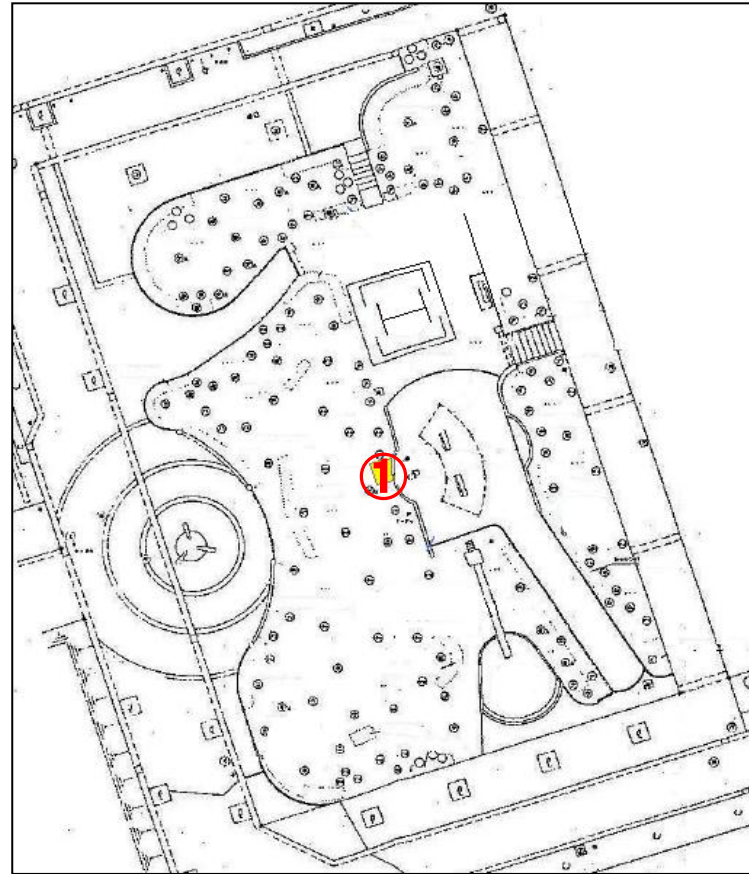
場所		除染前		除染実施日	除染後		除染方法	備考
		測定日	測定結果 (50cm)		測定日	測定結果 (50cm)		
三本松公園	①敷地中心部 (樹木間の裸地)	H25.8.23	0.25 μ Sv/h	H25.8.23、10.9	H25.10.9	0.16 μ Sv/h	表土の天地返し	除染実施(H25年3月)以降に放射線量が再上昇したことに伴う再除染
