南山中学校

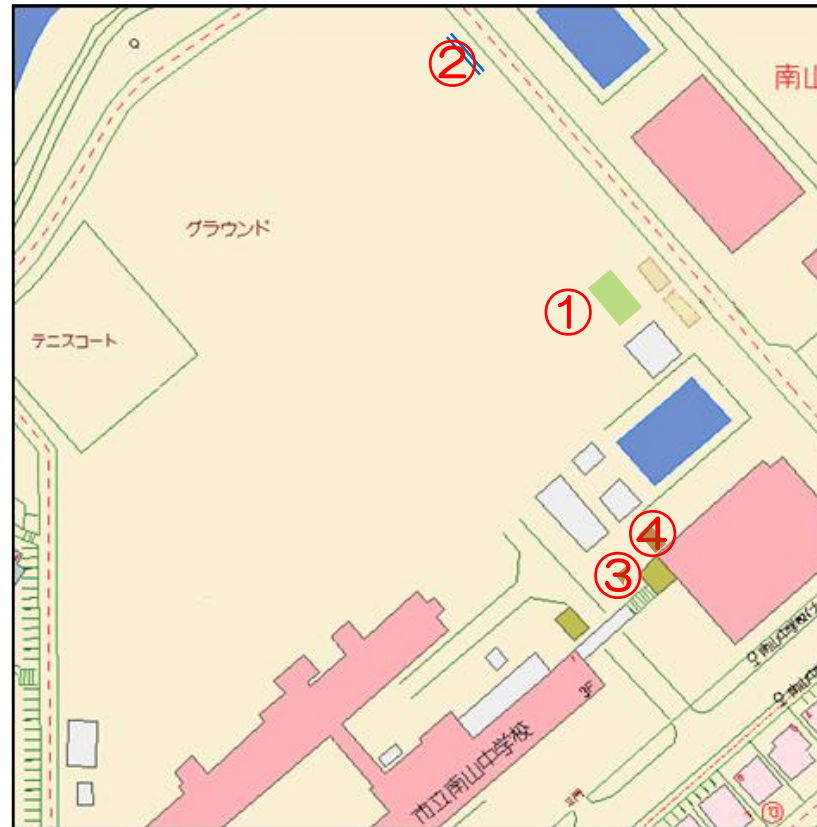
場所	除染前		除染実施日	除染後		除染方法	備考
	測定日	測定結果 (5cm)		測定日	測定結果 (5cm)		
南山中学校	①校庭東側 (草地)	H25.8.31	0.23	H25.8.31	H25.8.31	0.10	除染実施(H24年9月4日)以降に放射線量が再上昇したことに伴う再除染
	②U字溝	H25.8.31	0.52	H25.8.31	H25.8.31	0.13	
	③体育館周辺 (裸地)	H25.8.31	0.30	H25.8.31	H25.8.31	0.20	
	④体育館周辺 (裸地)	H25.8.31	0.28	H25.8.31	H25.8.31	0.10
