## 南山公園

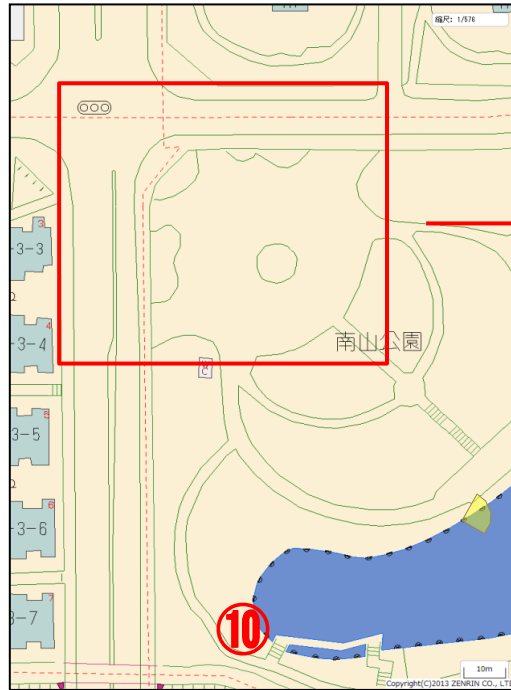
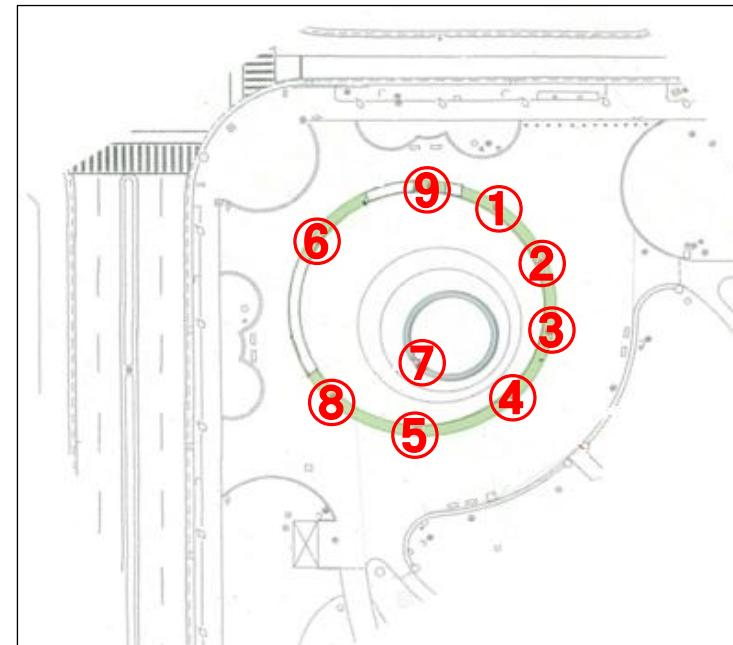
| 場所 | | 除染前 | | 除染<br>実施日 | 除染後 | | 除染方法 | 備考 |
|---|---|---|---|---|---|---|---|---|
| 旧噴水周囲<br>(インターロッキング) | ① | H25.9.11 | 0.23μ Sv/h | H25.10.8 | H25.10.9 | 0.13μ Sv/h | 堆積物(土砂・落<br>葉等)の除去 | 除染実施(H25<br>年3月)以降に放<br>射線量が再上昇<br>したことに伴う再<br>除染 |
| 集水枡<br>園路脇<br>(裸地) | ⑩ | H25.9.11 | 0.32μ Sv/h | H25.10.8 | H25.10.9 | 0.20μ Sv/h | | |
