## 白井第一小学校

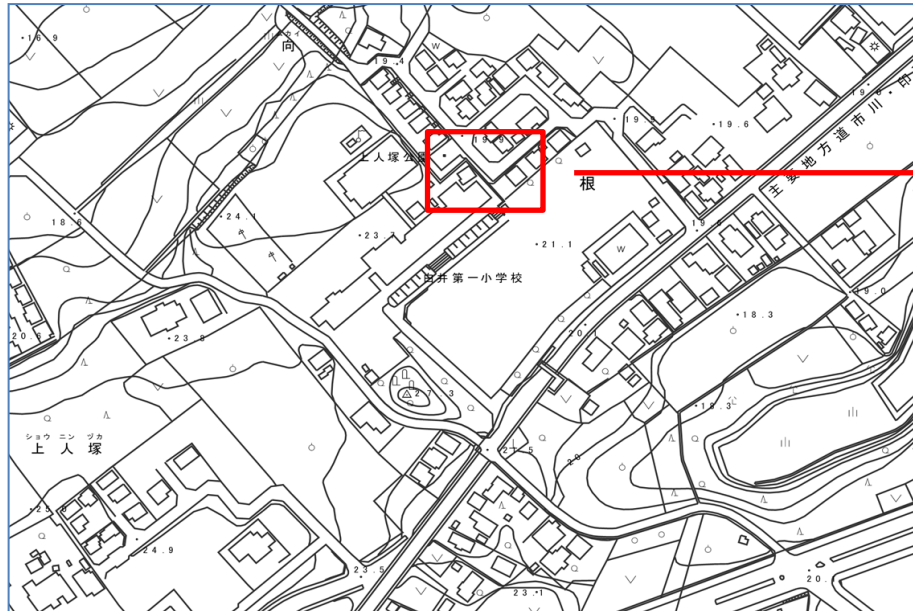
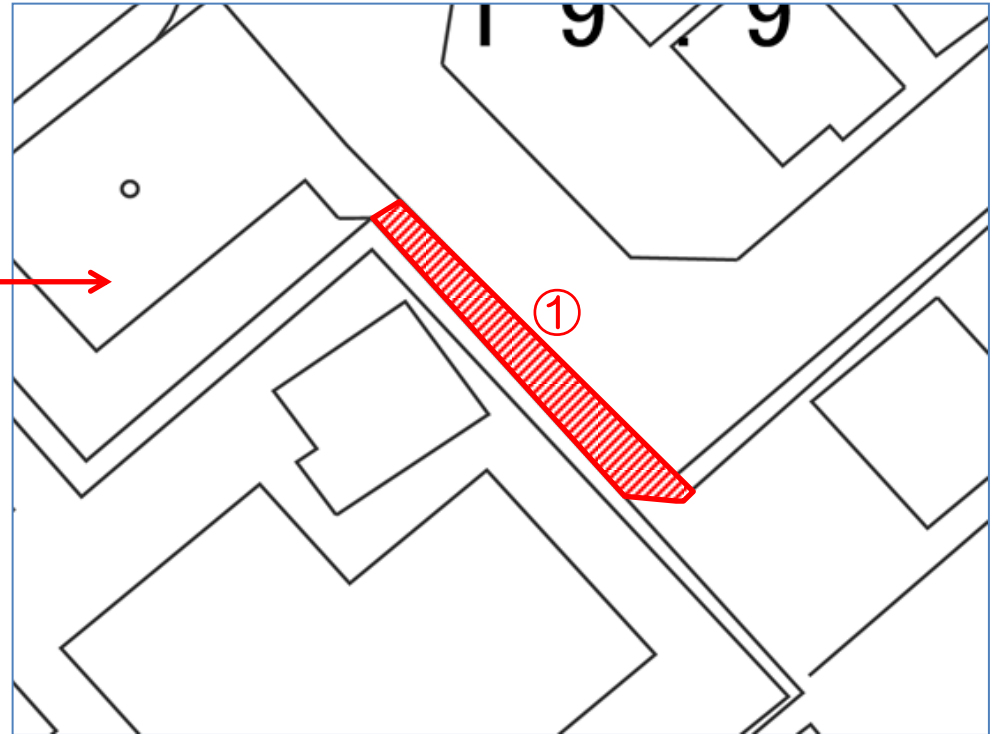
| 場所 | 除染前 | | 除染実施日 | 除染後 | | 除染方法 | 備考 |
|---|---|---|---|---|---|---|---|
| ①白井第一小学校<br>北側擁壁下<br>(裸地) | H26.3.24 | 0.35 | H26.3.24 | H26.3.24 | 0.14 | 表土除去、アス<br>ファルト舗装 | |
