桜台中学校

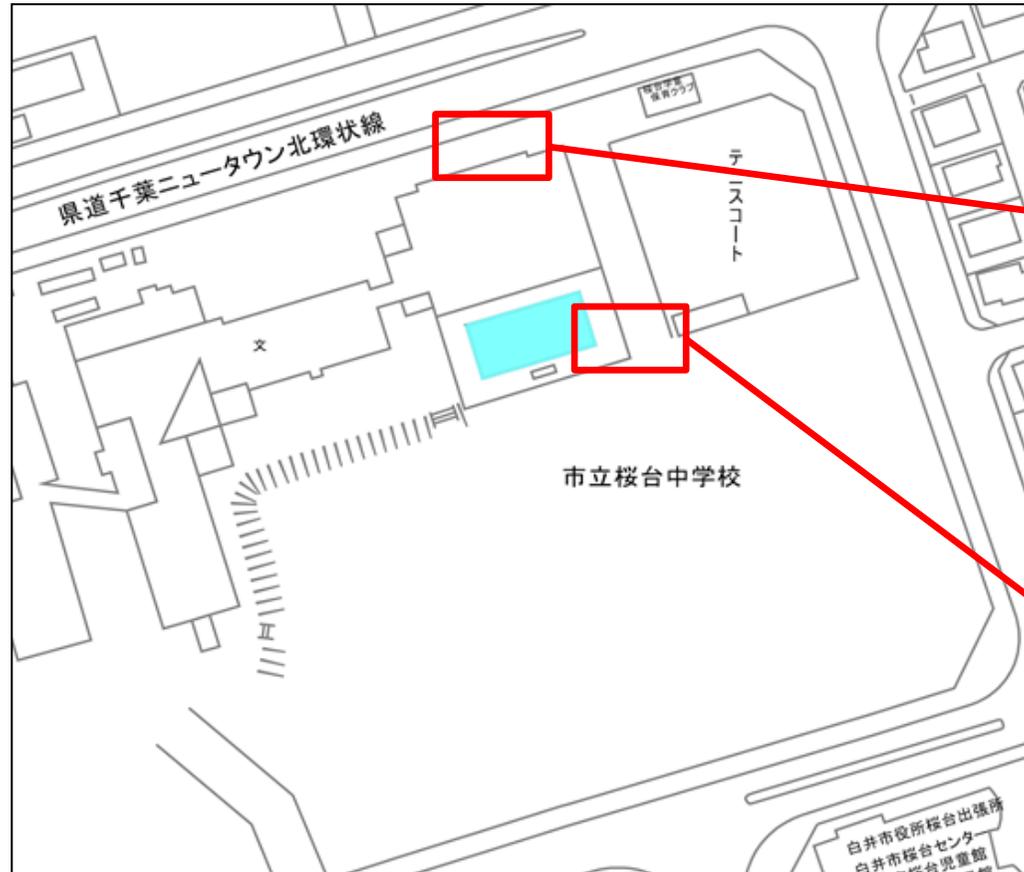
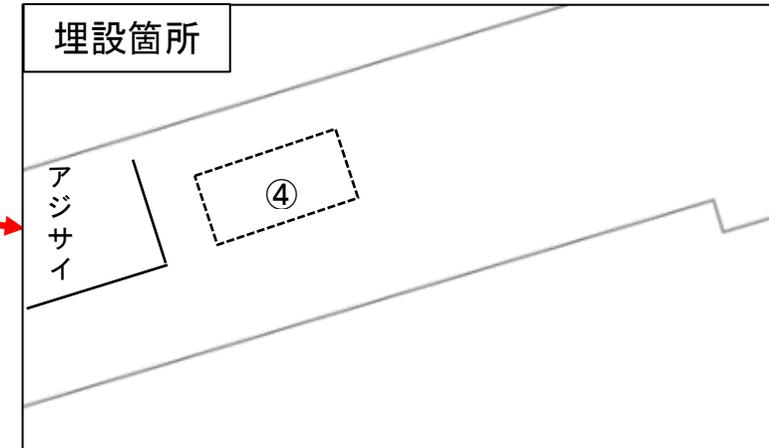
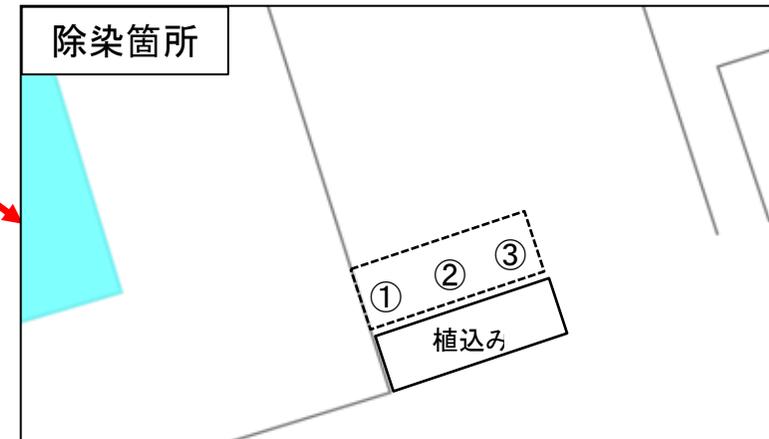
| 場所 | 除染前 | | 除染実施日 | 除染後 | | 除染方法 | 備考 |
|---|---|---|---|---|---|---|--|
| 除染箇所 | ① | H28.6.15 | 4.14 | H28.6.15 | H28.6.15 | 0.10 | 局所的に放射線量が高い箇所を確認したことに伴う追加的除染 |
| | ② | H28.6.15 | 1.30 | H28.6.15 | H28.6.15 | 0.09 | |
| | ③ | H28.6.15 | 0.30 | H28.6.15 | H28.6.15 | 0.10 | |

| 場所 | 除染前 | | 除染実施日 | 除染後 | | 除染方法 | 備考 |
|---|---|---|---|---|---|---|--|
| 埋設箇所 | ④ | — | — | — | H28.6.15 | 0.05 | 除去した土砂は、保管場所に穴を掘り、土嚢袋に詰め、埋設をして60センチ程度の覆土をした。 |
