## 7. 現地調査

### (2) 実地調査

白井市文化センター 現地調査シート

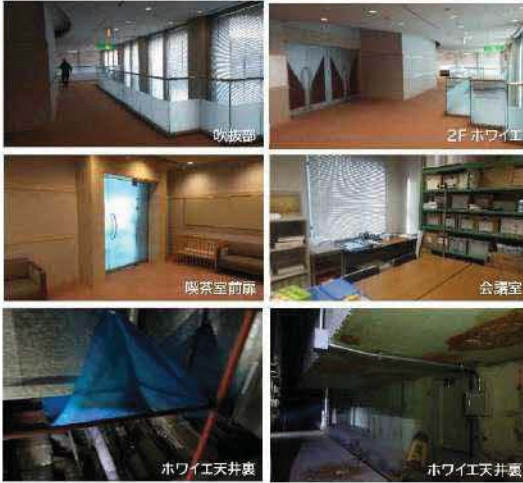
| <ul style="list-style-type: none"> <li>・ 吹抜け上部に暖気が溜まり、冬期にはホワイエ上下の温度差が著しい</li> <li>・ ホワイエ内に EV があるとよい、敬老会など高齢の観客が多い場合は、図書館棟の EV を利用し、喫茶室経由で案内している</li> <li>・ 「会議室」はホワイエからしか入ることができず、催事利用中は会議が行えないため、倉庫となっている</li> <li>・ 発表会等の利用の場合、ホワイエの一部をパーティションで区切り、着替えスペースとして利用することもある</li> <li>・ ホワイエ天井から雨漏りがあり、天井裏はブルーシートで防水されている</li> </ul> | | |

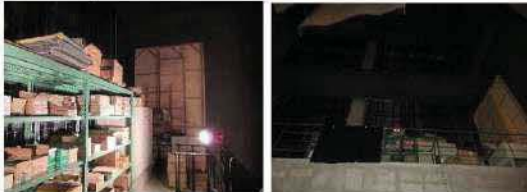
| 階数 文 M3F | 部屋名 フライギャラリー | 分類 大ホール |

| 調査項目・所感 <ul style="list-style-type: none"> <li>・ フライギャラリーは倉庫のほかオペレーションにも利用されている</li> <li>・ 手摺下に幅木がないため物が落下する危険がある</li> </ul> | | |

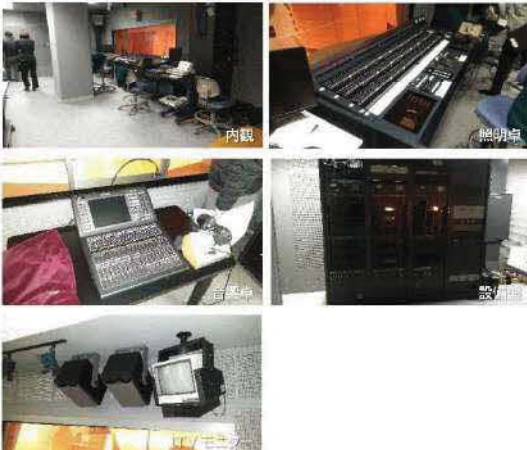
| 階数 文 3F | 部屋名 調光室・音響調整室 | 分類 大ホール |

| 調査項目・所感 <ul style="list-style-type: none"> <li>・ 照明の本卓はアナログで古いため、エレメント2を利用している</li> </ul> | | |

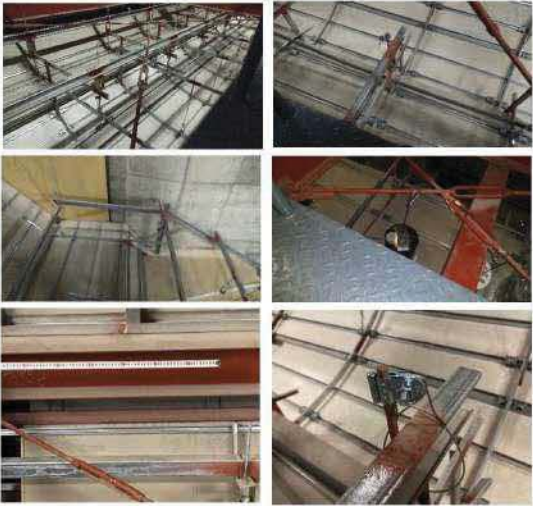
| 階数 | 文4F 上 | 部屋名 | 客席天井裏 | 分類 | 大ホール |
|---|---|---|---|---|---|
| <ul style="list-style-type: none"> <li>・ 枠材と吊鉄骨との間でワイヤー補強がされている</li> <li>・ 枠材にボードを留めるビスは 20cm 程度で打たれている</li> <li>・ クリップ/フックは耐震化されている</li> <li>・ 吊材は一部点溶接が見られる</li> <li>・ 吊天井と壁面との間にはスキマが無い</li> <li>・ 石膏ボードは JIS 材が利用されている</li> <li>・ 特定天井に該当するため、落下防止措置が適切かどうか任意評定を得る必要がある</li> </ul> | | | | | |

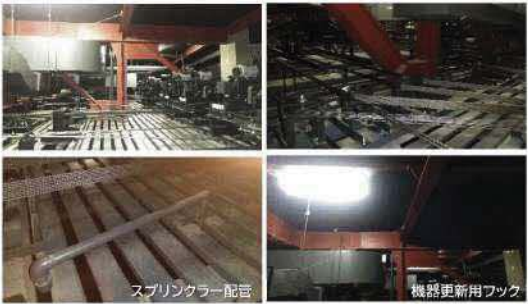
| 階数 | 文 R4F | 部屋名 | スノコ | 分類 | 大ホール |

| 階数 | 文 R4F | 部屋名 | スノコ | 分類 | 大ホール |
|---|---|---|---|---|---|
| <ul style="list-style-type: none"> <li>・ 滑車やワイヤー、巻き上げ機は床置き</li> <li>・ スプリンクラー配管がスノコ上に配管されている</li> <li>・ 機器更新用のフックあり</li> </ul> | | | | | |

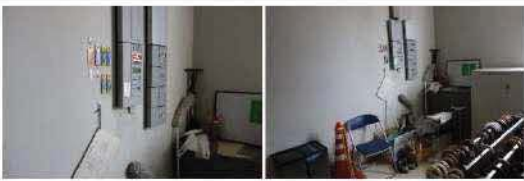
| 階数 図 1F | 部屋名 警備室 | 分類 図書館棟 |

| 調査項目・所感 <ul style="list-style-type: none"> <li>・ 図書館棟・文化会館棟ともに、入退館はここで行う必要がある</li> </ul> | | |

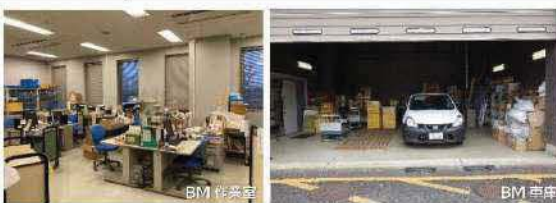
| 階数 図 1F | 部屋名 BM 作業室・車庫 | 分類 図書館 |

| 調査項目・所感 <ul style="list-style-type: none"> <li>・ 昔は移動図書館を実施していたため、広い車庫がある 現在は各センターとの圖書の運搬程度</li> </ul> | | |

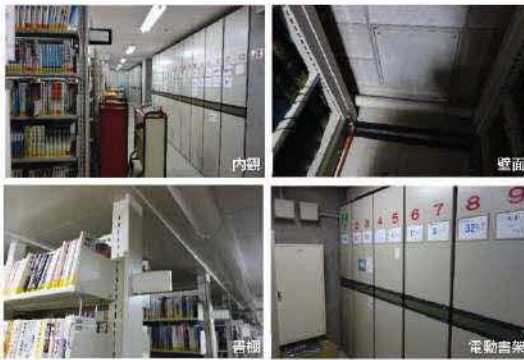
| 階数 図 B1F | 部屋名 閉架書庫 | 分類 図書館 |

| 調査項目・所感 <ul style="list-style-type: none"> <li>・ 閉架書庫の空調の効きが悪い</li> <li>・ 壁面(二重壁)から湿気が漏れてきている</li> <li>・ 書棚は鉄骨材による作りつけとなっており、位置の変更等は困難</li> <li>・ 電動書架は開館当初から更新されておらず、動作に不具合が起きているため更新が必要</li> </ul> | | |

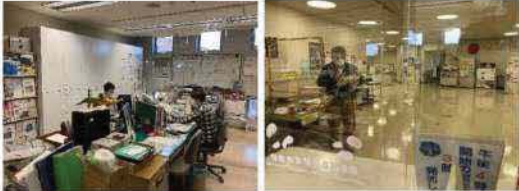
| <p>調査項目・所感</p> <ul style="list-style-type: none"> <li>・ 窓が排煙用の窓しかなく、開くことができない</li> <li>・ 受付から資料館が見通せない</li> <li>・ 資料館とプラネタリウムのスタッフは、事務作業を共同で行うこともある。人員配置の都合上、事務作業を分けると業務に支障が出てしまうため</li> </ul> | | |

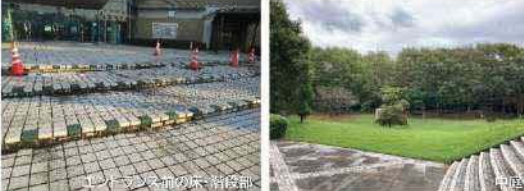
| 階数 | 部屋名 | 分類 |
|---|---|---|
| — | 外構 | 外構・外壁・屋上 |

| 階数 | 部屋名 | 分類 |
|---|---|---|
| <p>調査項目・所感</p> <ul style="list-style-type: none"> <li>・ エントランス前の床・階段部のタイルが凍害等により剥落している(タイル張りでなくとも良い)</li> <li>・ 図書館棟付近の植え込みが枯れている(西日が遮断できない)</li> <li>・ 中庭は傾斜を利用して薪能を行うこともある</li> </ul> | | |

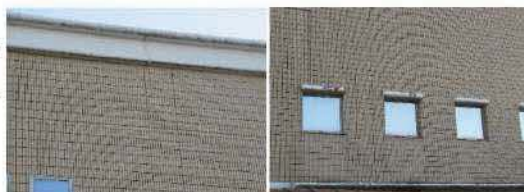
| 階数 | 部屋名 | 分類 |
|---|---|---|
| — | 外壁 | 外構・外壁・屋上 |

| 階数 | 部屋名 | 分類 |
|---|---|---|
| <p>調査項目・所感</p> <ul style="list-style-type: none"> <li>・ 外壁タイルは大きな剥落はないものの、打診・赤外線検査未実施。タイルは国産の特注品</li> <li>・ 庇が汚れており、表面のモルタルが剥離し始めている</li> </ul> | | |

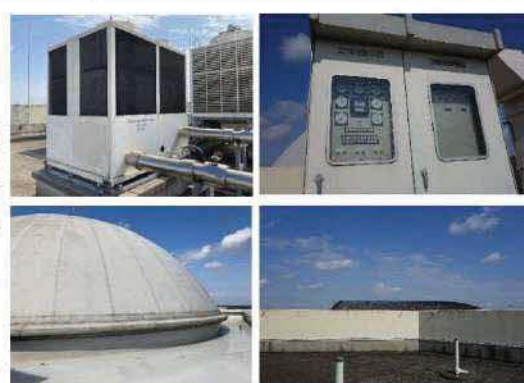
| 階数 | 部屋名 | 分類 |
|---|---|---|
| <p>調査項目・所感</p> <ul style="list-style-type: none"> <li>・ 屋上の冷却塔はメンテナンスを行っていない</li> <li>・ 屋上の空冷HP チラーは、冷温水機と併用できるようになっているが、効果が薄い</li> <li>・ 自家発電機は 7 時間程度の稼働、特に防災設備を稼働させるためのみの容量しか見込まれていない 避難所としての機能が必要となる場合には、設備容量を再検討する必要がある</li> <li>・ プラネタリウム天井部分に雨漏りがある(結露が原因?)</li> <li>・ ホール天井屋根は錆が発生しており、部分的にタッチアップを行っている</li> <li>・ Exp.J.のシール材劣化による雨漏りがある</li> <li>・ その他、全体的に壁のクラックや、クラックからの雨漏りが見られる</li> </ul> | | |

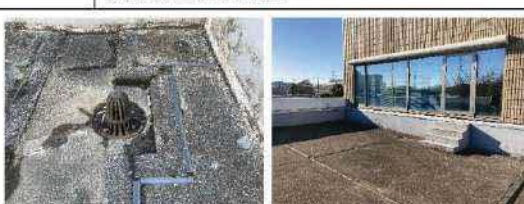
| 階数 | 部屋名 | 分類 |
|---|---|---|
| RF | 屋上(図書館棟) | 外構・外壁・屋上 |

| 階数 | 部屋名 | 分類 |
|---|---|---|
| <p>調査項目・所感</p> <ul style="list-style-type: none"> <li>・ 表面にひび割れあり</li> <li>・ シール材の硬化がみられる</li> </ul> | | |
