## 巻末資料－２

## 参考 白井市（2013）「防災アセスメント調査報告書」【自然的素因の検討】

### 3.1 自然的素因の検討

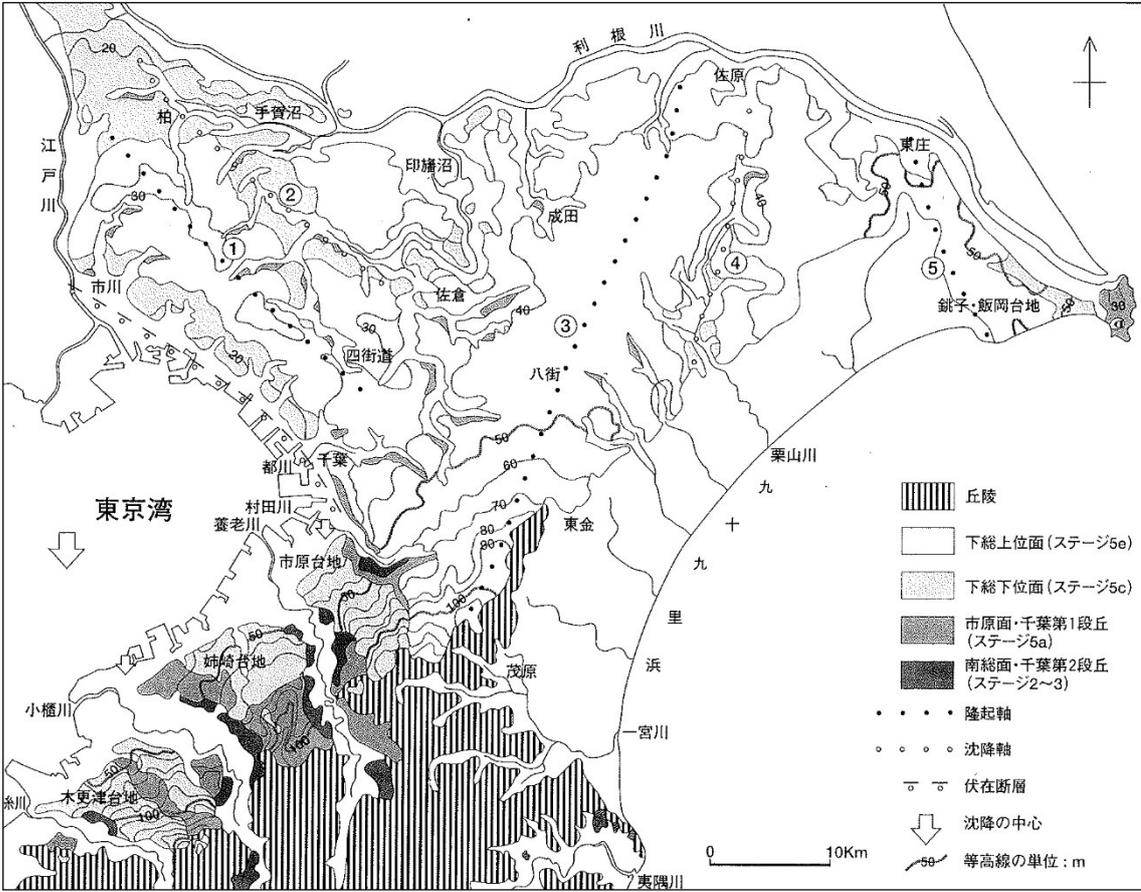
図-3.1.2 下総台地の地形面区分と活構造 [活構造の位置は貝塚・松田,1982 による]

- ①下総台地西部隆起帯 ②柏—佐倉沈降帯 ③下総台地東部隆起帯
  - ④栗山川沈降帯⑤飯岡隆起帯
- (貝塚爽平ほか 2000 による：日本の地形4 関東・伊豆小笠原)

房総半島北部から関東平野中央部にかけて広がる下総台地の高度分布を詳細にみると、緩やかなうねり構造一波状の変形（貝塚爽平、1961）が認められる。全体として太平洋側に向かって高くなる傾向を示し、東京湾から利根川に向かって波状の変形がみられる。それらは、活褶曲による地形面の変形と考えられている（図-3.1.2 参照）。成因の詳細は研究段階にあるが、下総台地の地形面の変形は、房総沖の太平洋プレートの沈み込みや伊豆半島以南のフィリピン海プレートの衝突と沈み込みによる影響と推定される。

図-3.1.2によると、本市の活褶曲による地形面の変形は、南西端付近が隆起軸に相当し、神崎川下流～中地先に至る北西方向の沈降軸（国道16号北側に沿ってほぼ並行する）が確認される。この傾向は、図-3.1.1 本市周辺の標高区分図からも把握できる。

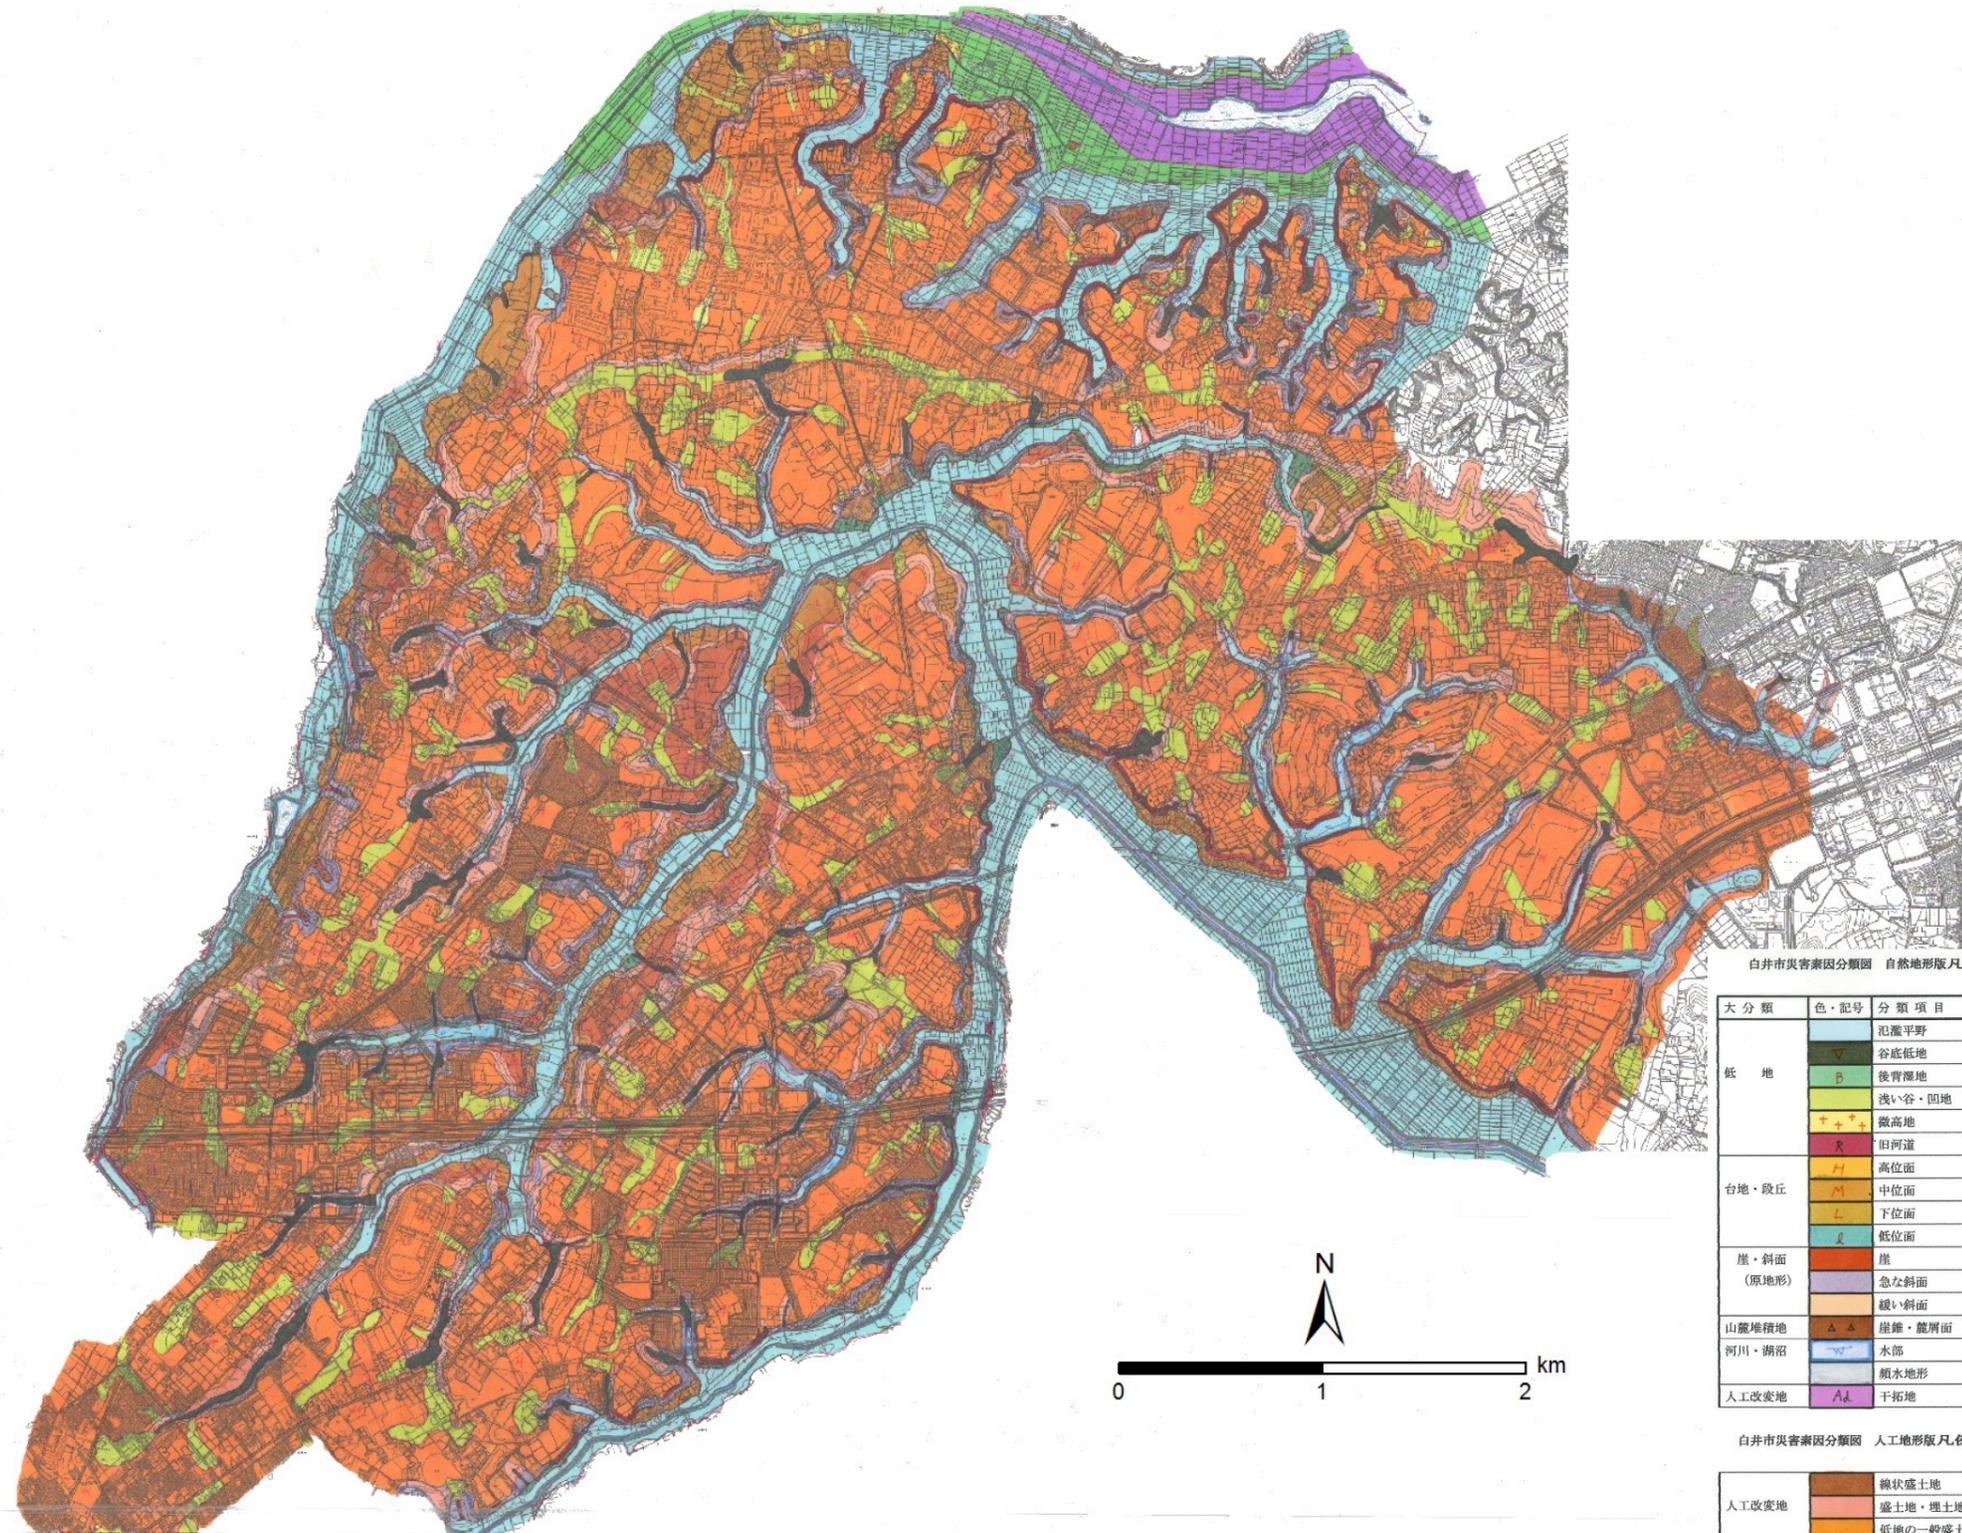
図-3.1.3 自然的災害素因分類図

白井市災害素因分類図 自然地形版凡例

それらの分類項目の調査結果は、災害素因分類図（1/10,000）として整理した。

これらの表の後に、白井市における自然的災害素因分類図を図-3.1.3に示す。
