白井市 学校施設の長寿命化計画

令和2年8月

白井市教育委員会

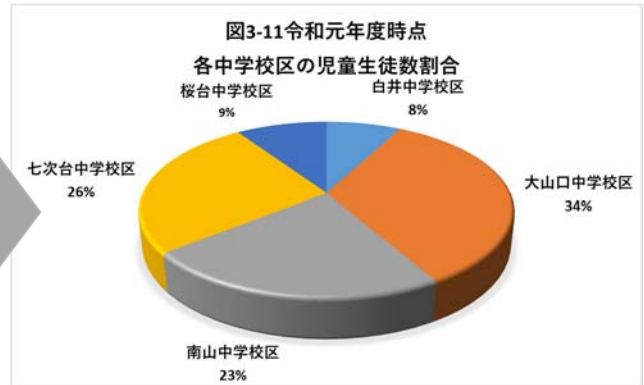
市内全域の児童生徒数は、令和元年5月現在 6,132 人（230 学級）です。平成 17 年から平成 22 年までの各種開発の影響を受けた各中学校区では増加を続けていましたが、今後は児童生徒が急増するような開発は行われないと考えられ、全体的に減少傾向となっています。

また、桜台中学校区においては、平成 15 年（1,126 人）をピークに減少に転じ、現在ではピーク時の約 51%、令和 11 年時点では約 40%となっています。
