● 大規模盛土造成地の解説

● 大規模盛土造成地マップの解説

千葉県 白井市 都市建設部 建築宅地課
TEL：047-492-1111 FAX：047-491-3510
メールアドレス：kenchikutakuchi@city.shiroi.chiba.jp

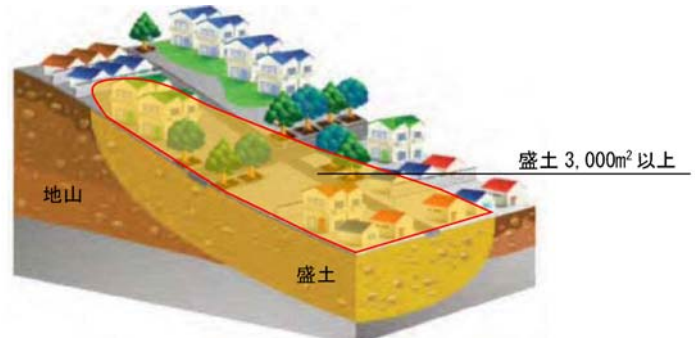
<p>【谷埋め型大規模盛土造成地】 谷や沢を埋め立てた造成宅地で、盛土の面積が 3,000 平方メートル以上のもの</p>

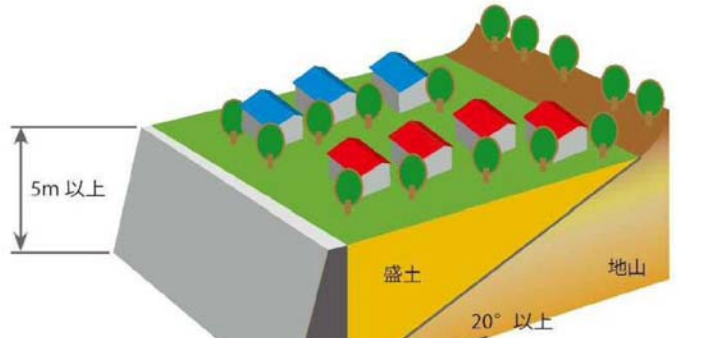
<p>出典：大規模盛土造成地の滑動崩落対策推進ガイドライン及び同解説</p>	<p>【腹付け型大規模盛土造成地】 傾斜地に盛土した造成宅地で、盛土する前の地盤面の水平面に対する角度が 20 度以上かつ盛土の高さが 5 メートル以上のもの</p>

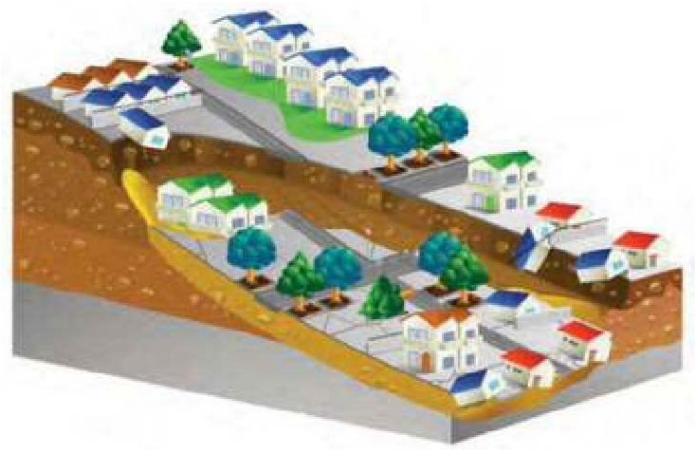
<p>【谷埋め型大規模盛土造成地：滑動崩落後】</p>

地震発生時に、盛土全体又は大部分が、主として盛土底面部を滑り面にして、斜面下部方向へ移動する現象です。

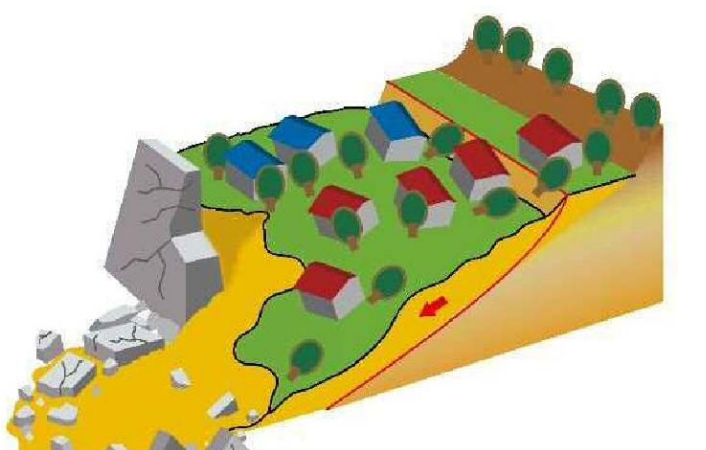
<p>出典：大規模盛土造成地の滑動崩落対策推進ガイドライン及び同解説</p>	<p>【腹付け型大規模盛土造成地：滑動崩落後】</p>

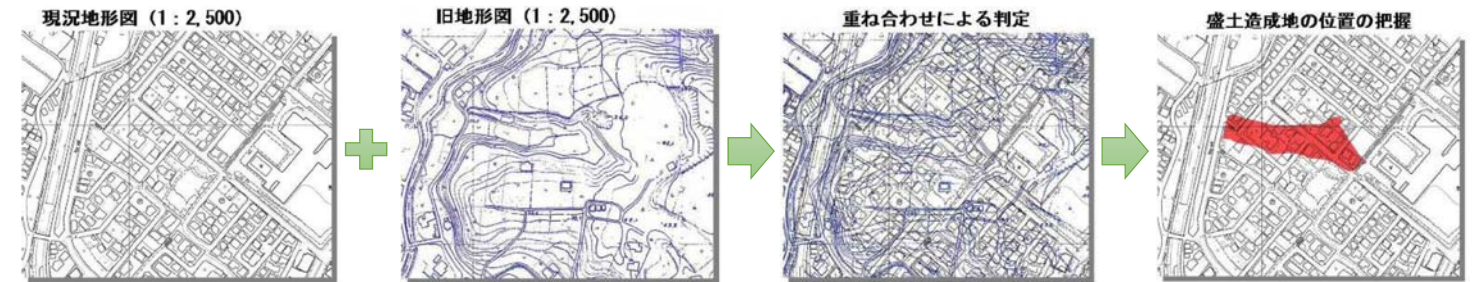
旧地形図と現在の地形図を重ね合わせて、大規模盛土造成地の概ねの位置や規模を抽出し、示しています。

旧地形図：昭和 27 年 1/25,000 地形図 国土地理院
現況地形図：平成 21 年 基礎地図情報（白井市）国土地理院
