西白井駅前第1駐輪場における放射線量測定結果

所在地: けやき台1-2口

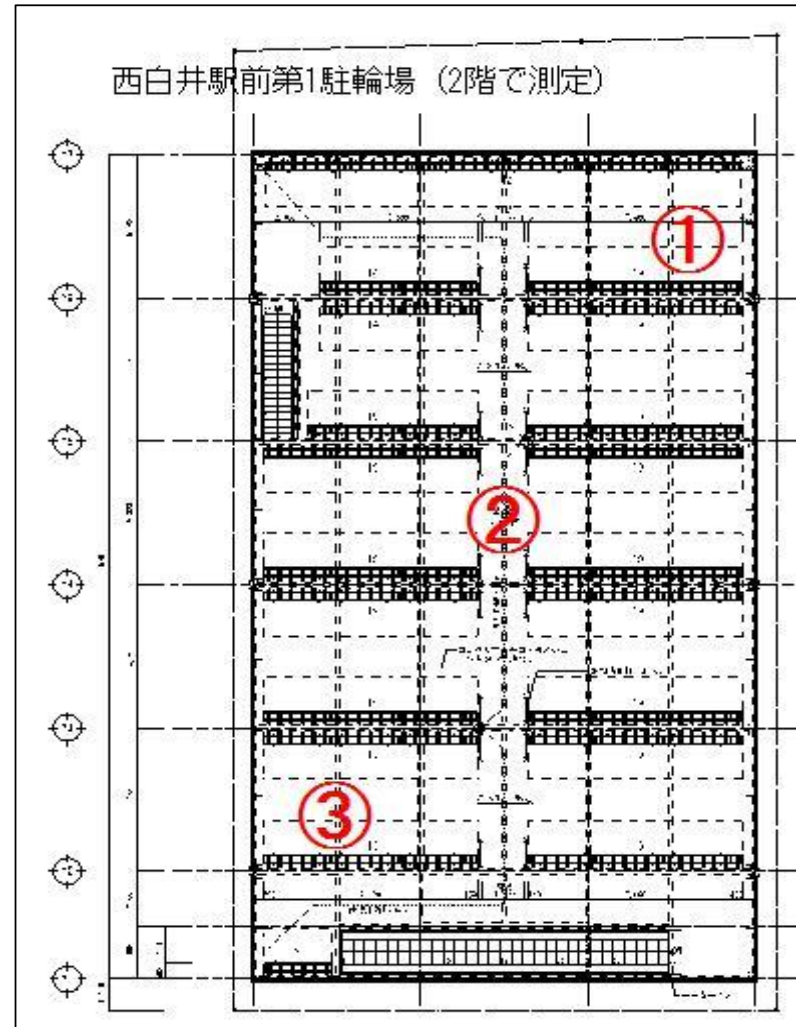
測定日・天候	測定地点	測定値(マイクロシーベルト毎時)			測定器	備考
		5cm	50cm	100cm		
1/13(水)晴れ	①2階北東側	—	0.05	—	PA-1000	
	②2階中心部	—	0.05	—	PA-1000	
	③2階南西側	—	0.06	—	PA-1000	
7/8(水)曇り	①2階北東側	—	0.03	—	PA-1000	
	②2階中心部	—	0.04	—	PA-1000	
	③2階南西側	—	0.04	—	PA-1000
