# 白井市福祉センター付近側溝

実施日: 23年12月5日(月)

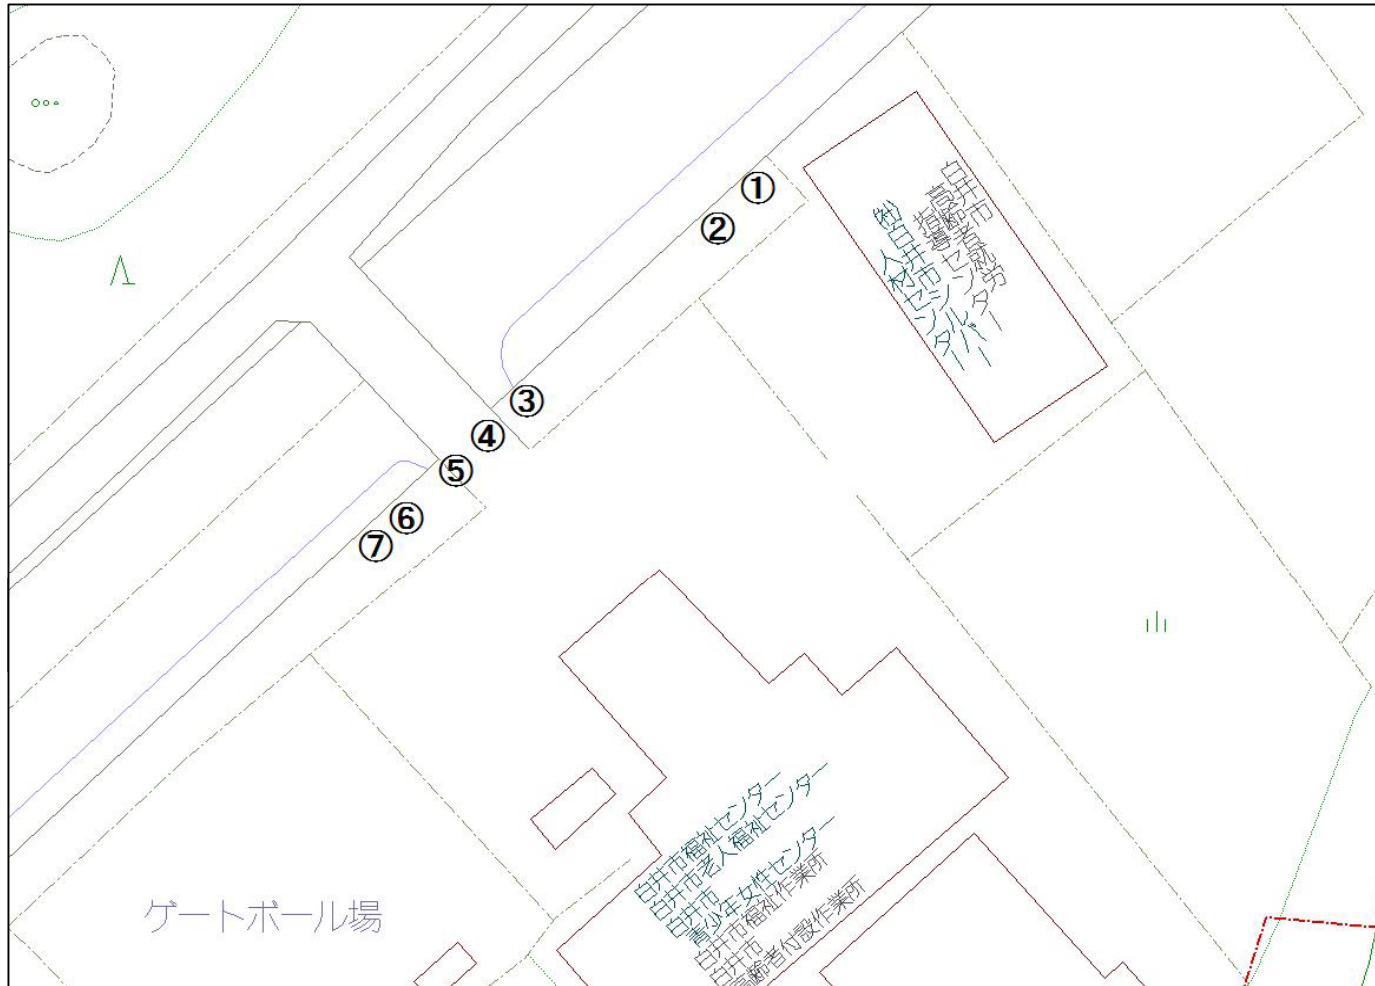
| 場所 | | 除染前 | | 除染後 | | 除染方法 |
| | | 5cm | 50cm | 5cm | 50cm | |
| 就労指導センター | ①入口側溝 | — | 0. 50 | — | 0. 40 | 側溝内の土壌、落葉を除去 |
| | ②入口側溝 | — | 0. 65 | — | 0. 47 | |
| 福祉センター | ③入口側溝 | — | 0. 46 | — | 0. 33 | |
| | ④入口側溝 | — | 0. 51 | — | 0. 35 | |
| | ⑤入口側溝 | — | 0. 57 | — | 0. 35 | |
| | ⑥入口側溝 | — | 0. 48 | — | 0. 29 | |
| | ⑦入口側溝 | — | 0. 84 | — | 0. 47 | |
