## 南山小学校

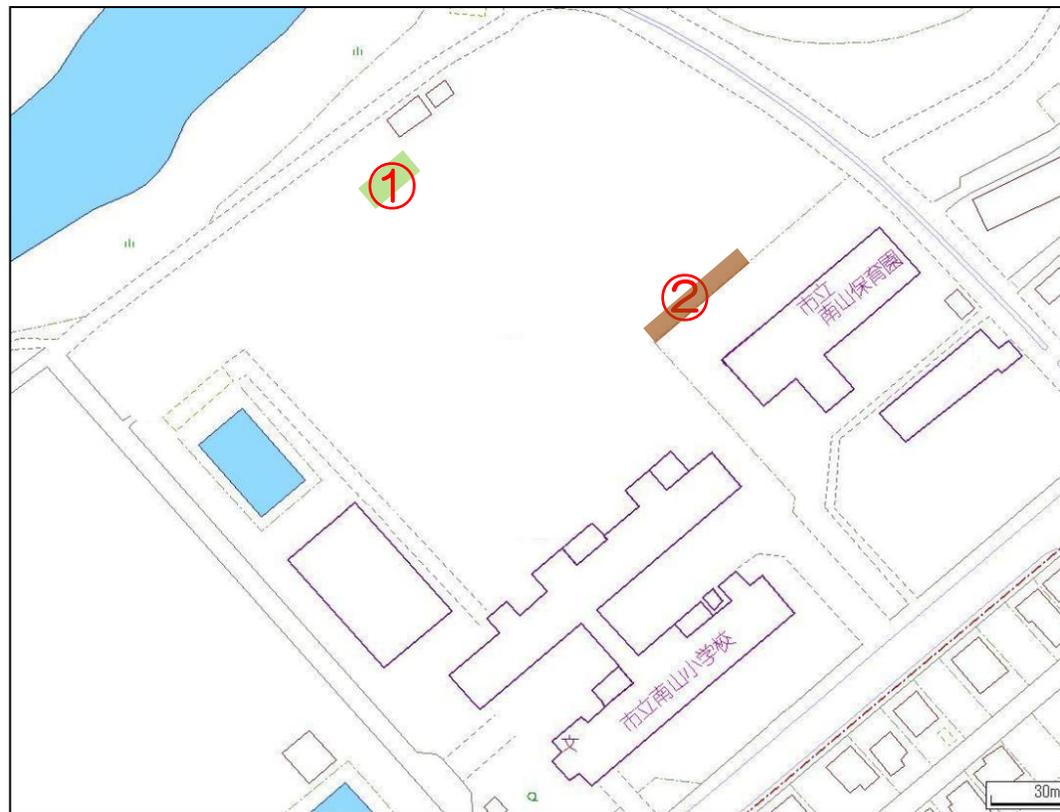
場所	除染前		除染実施日	除染後		除染方法	備考
	測定日	測定結果 (5cm)		測定日	測定結果 (5cm)		
南山小学校	①校庭(北側) [草地]	H25.10.4	0.26	H25.10.4	H25.10.4	0.12	除染実施(H24年11月)以降に放射線量が再上昇したことに伴う再除染
	②校庭(保育園境界フェンス付近) [裸地]	H25.10.4	0.28	H25.10.4	H25.10.4	0.17
