## 七次台小学校

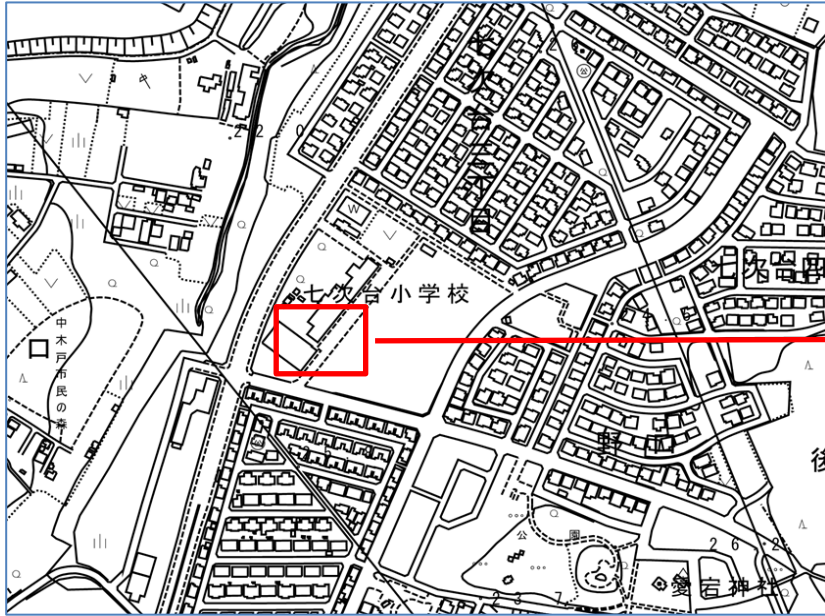
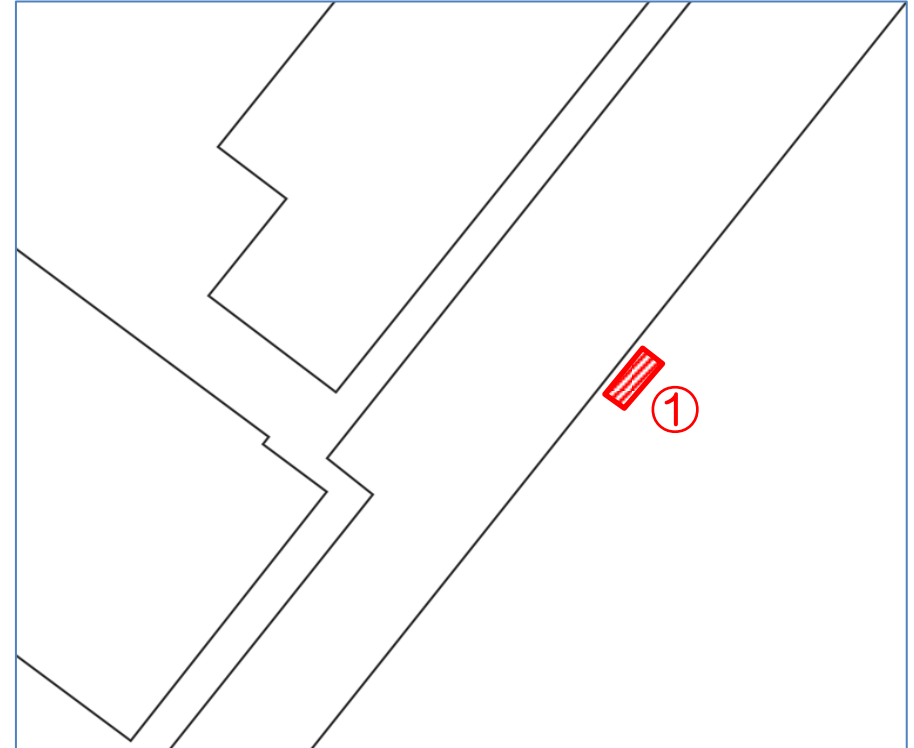
| 場所 | 除染前 | | 除染実施日 | 除染後 | | 除染方法 | 備考 |
|---|---|---|---|---|---|---|---|
| ①七次台小学校<br>掲揚台周囲<br>(裸地) | H26.5.23 | 0.27 | H26.5.23 | H26.5.23 | 0.19 | 表土の天地返し | 除染実施(H24年9月)以降に放射線量が再上昇したことに伴う再除染 |
