桜台小・中学校

除染箇所

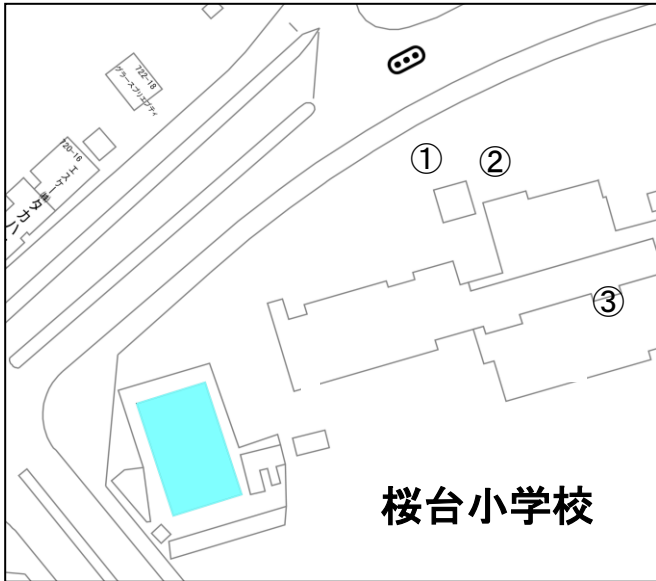
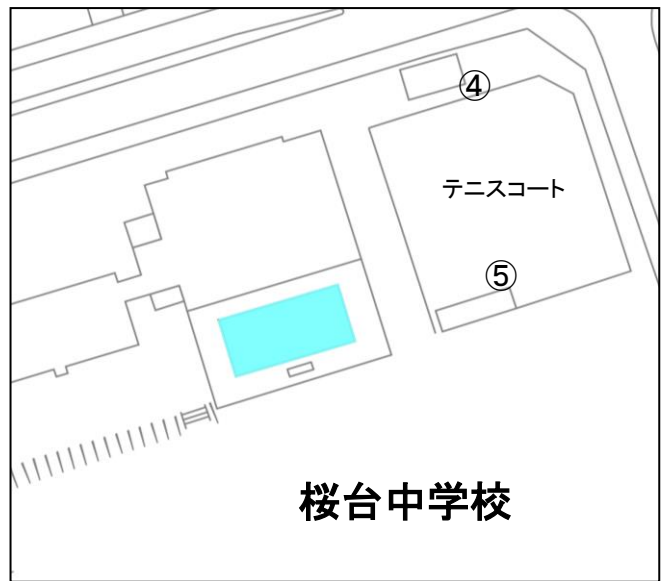
場所	除染前		除染実施日	除染後		除染方法	備考	
	測定日	測定結果 (5cm)		測定日	測定結果			
除染箇所	①	H28.7.21	0.49	H28.7.21	H28.7.21	0.17	天地返し	局所的に放射線量が高い箇所を確認したことに伴う追加的除染
	②	H28.7.21	0.43	H28.7.21	H28.7.21	0.11	側溝土の除去	
	③	H28.7.21	0.30	H28.7.21	H28.7.21	0.18	天地返し	
	④	H28.7.21	0.32	H28.7.21	H28.7.21	0.15	表土の除去	
	⑤	H28.7.22	0.38	H28.7.22	H28.7.22	0.13	側溝土の除去	
埋設箇所	⑥	—	—	—	H28.7.22	0.10	除去した土砂は、保管場所に穴を掘り、土嚢袋に詰め、埋設をして60センチ程度の覆土をした。
