会議結果報告書（行政経営戦略会議）

庁舎整備工事の契約変更について

経年劣化によるコンクリートのひび割れの発生について

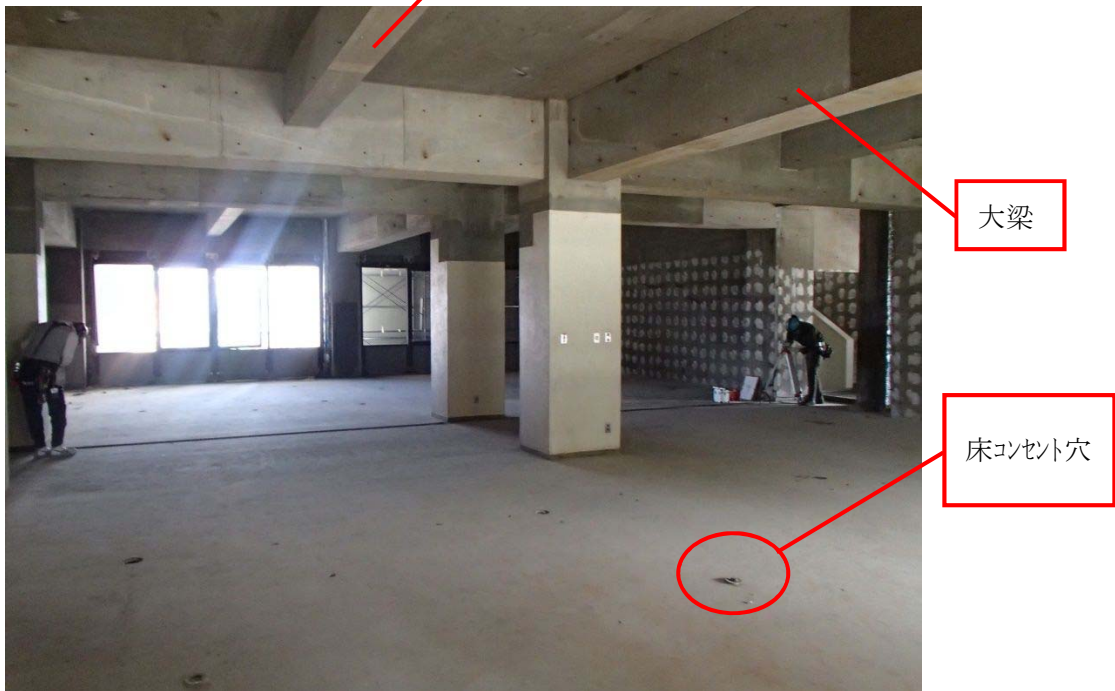
① 建物内現況全景

長期間の床への荷重により、床の重さを支えている小梁の端部と中央部で最大 25mm のたわみが生じています。

このたわみにより床端部へのひび割れやコンクリートのかぶりの少ない床配管部分（電線管）に沿ってひび割れが生じています。

小梁の下部鉄筋の補強として炭素繊維シートを貼り付ける。

ひび割れに接着剤を注入し、ひび割れをふさぐ。

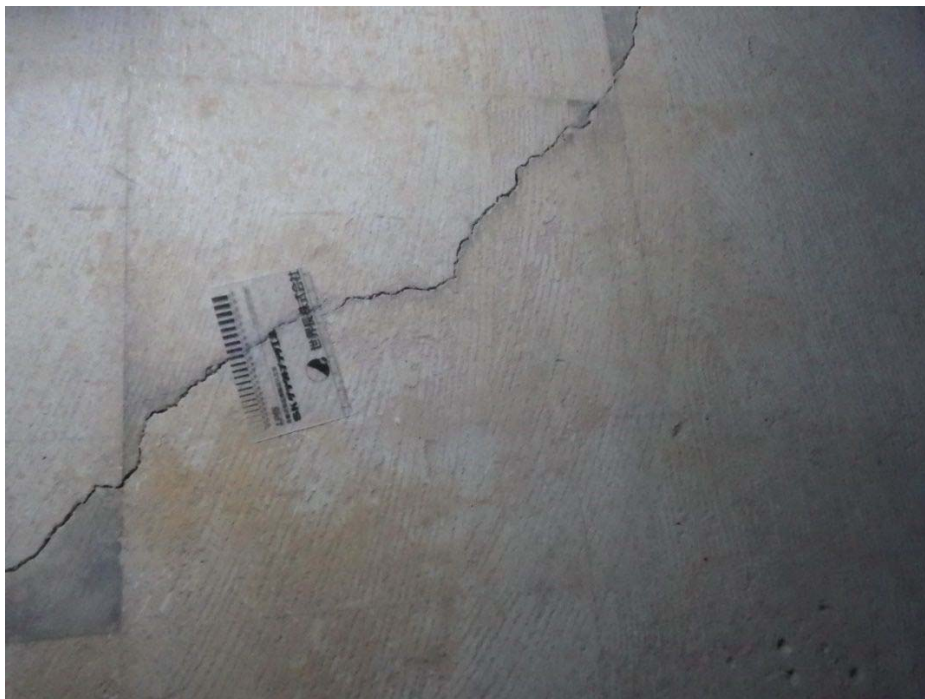
□ 床現況接写（ひび割れ状況）

減築改修棟の工事が開始され、内装解体作業が完了し、既存構造体の健全性を調査したところ、経年劣化による各階床の小梁にたわみが最大 25 ミリ、コンクリートスラブに幅 0.3 ミリ～2.0 ミリのひび割れが多数発見された。

たわみやひび割れの進行を抑制するため、1 階床から 4 階床までのすべての小梁 (64 本) の梁下へ炭素繊維シートによる補強工事、コンクリートのひび割れについては、スラブ (床)、柱、壁、梁 (約 1,700 メートル) にアクリル樹脂の注入工事を行う。
